# 东莞麻涌豪丰环保基地 D07 栋工业厂房项目 “5·16”一般高处坠落事故调查报告

东莞市政府事故调查组

2024 年 4 月

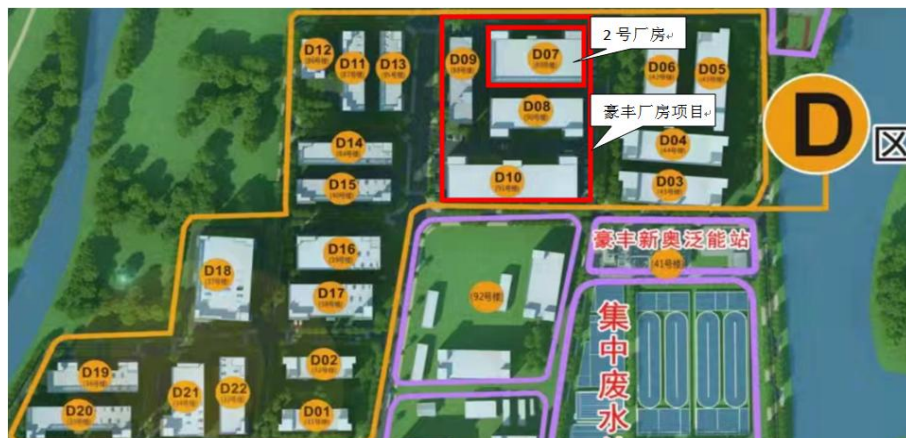
目的 4 栋建筑均已竣工验收完毕，1 号倒班楼自编为 D09，2 号厂房自编为 D07（涉事厂房），3 号厂房自编为 D08，4 号厂房自编为 D10，事故发生在 2 号厂房二层（图 1）。

图 1 豪丰厂房项目

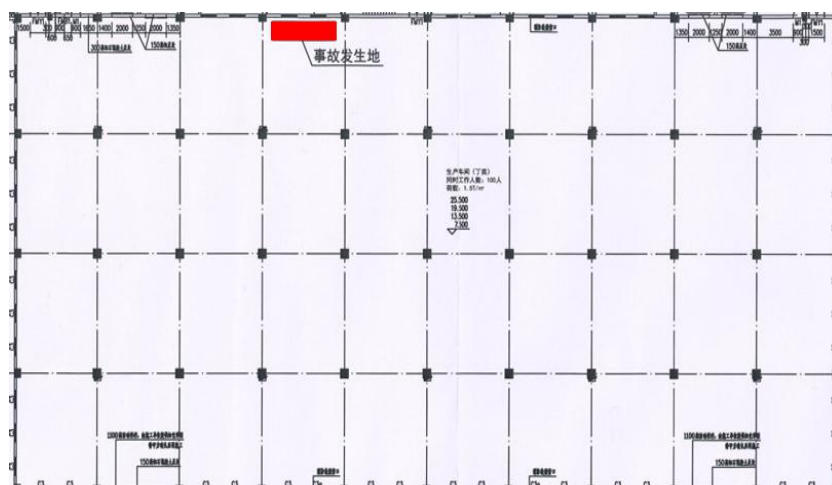
2. 涉事 2 号厂房为 1 幢 5 层，钢筋混凝土结构，建筑占地面积 3463.68m<sup>2</sup>，总建筑面积 17590.21m<sup>2</sup>，厂房高度 37.3m，二层建筑面积 3463.68m<sup>2</sup>，长 80m，宽 47.4m，高 6m，事故发生在东北侧窗户（图 2）。

图 2 涉事 2 号厂房二层及事故发生位置

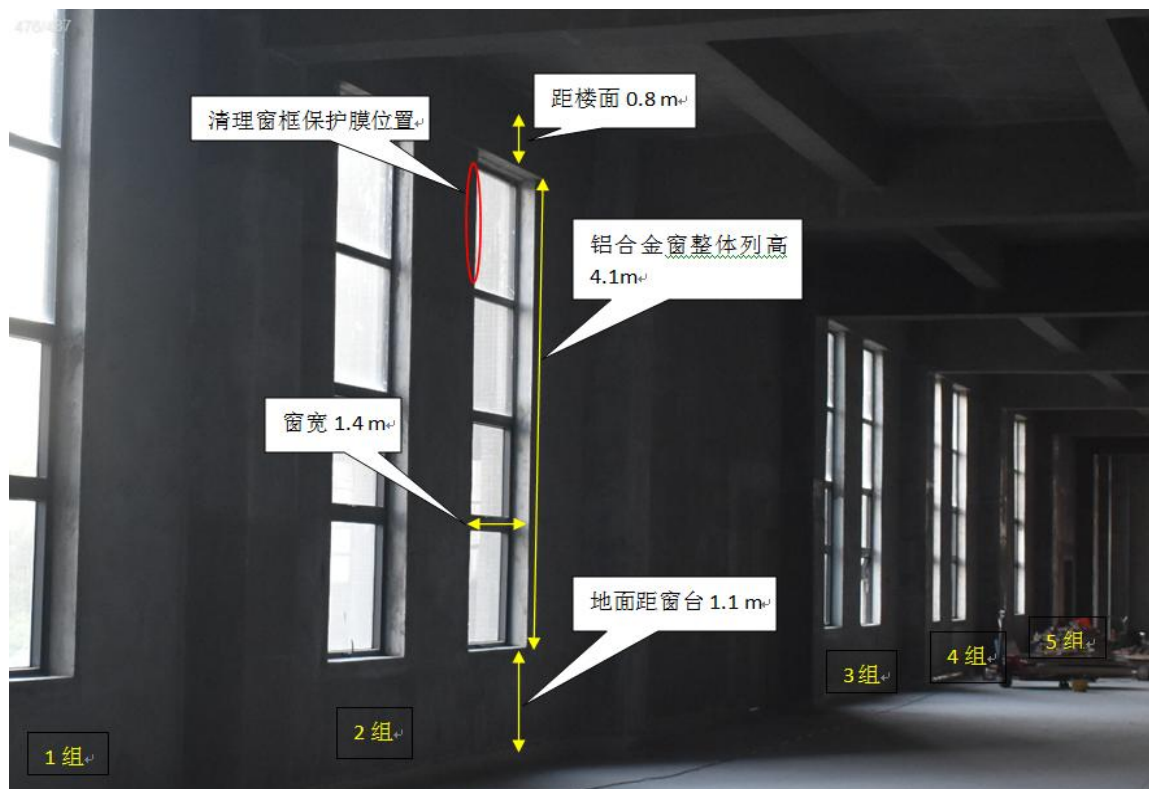
3.事故调查组到2号厂房二层勘查，二层厂房处于空置未投入使用状态，厂房东北侧共有5组（两列为1组）铝合金窗户，事故发生在东侧逃生楼梯数起第2组铝合金窗户位置，每组铝合金窗户由两列大小相等、规格相同的铝合金窗户组成，每列4扇窗户，事故发生在清理第2列铝合金窗户左侧边框保护膜，铝合金窗户整体列高4.1m，每列列宽1.4m，地面距窗台1.1m，最高窗框距楼面0.8m，楼层整体高度6m（图3）。

图3 涉事2号厂房二层东北侧铝合金窗户

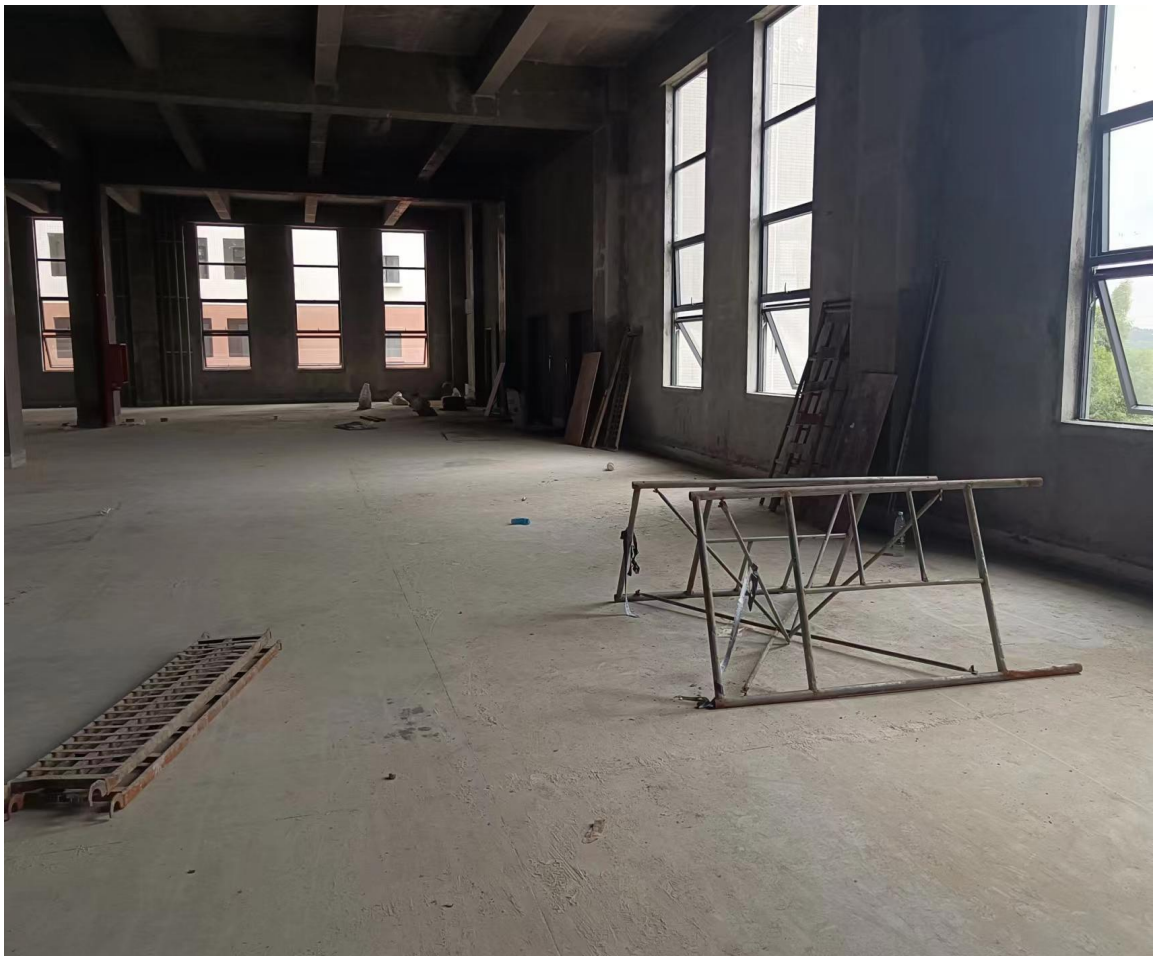
（1）事故发生时，陈立与万小平在 2 号厂房二层搬用了移动门式作业架，放置在东北侧第 2 组铝合金窗户附近，并紧靠窗边侧作业，事发时移动门式作业架发生整体倾覆，事故现场有一把清理铝合金窗框保护膜的美工刀、一副倒伏的移动门式作业架、两块脚手板、一块木板、一张单边木梯（图 4）。

图 4 当事人提供的事故发生时的现场照片

3.当事人陈立在移动门式作业架操作层搭设木梯作业<sup>[13]</sup>（事故现场倒伏的移动门式作业架的情况可以证明）。

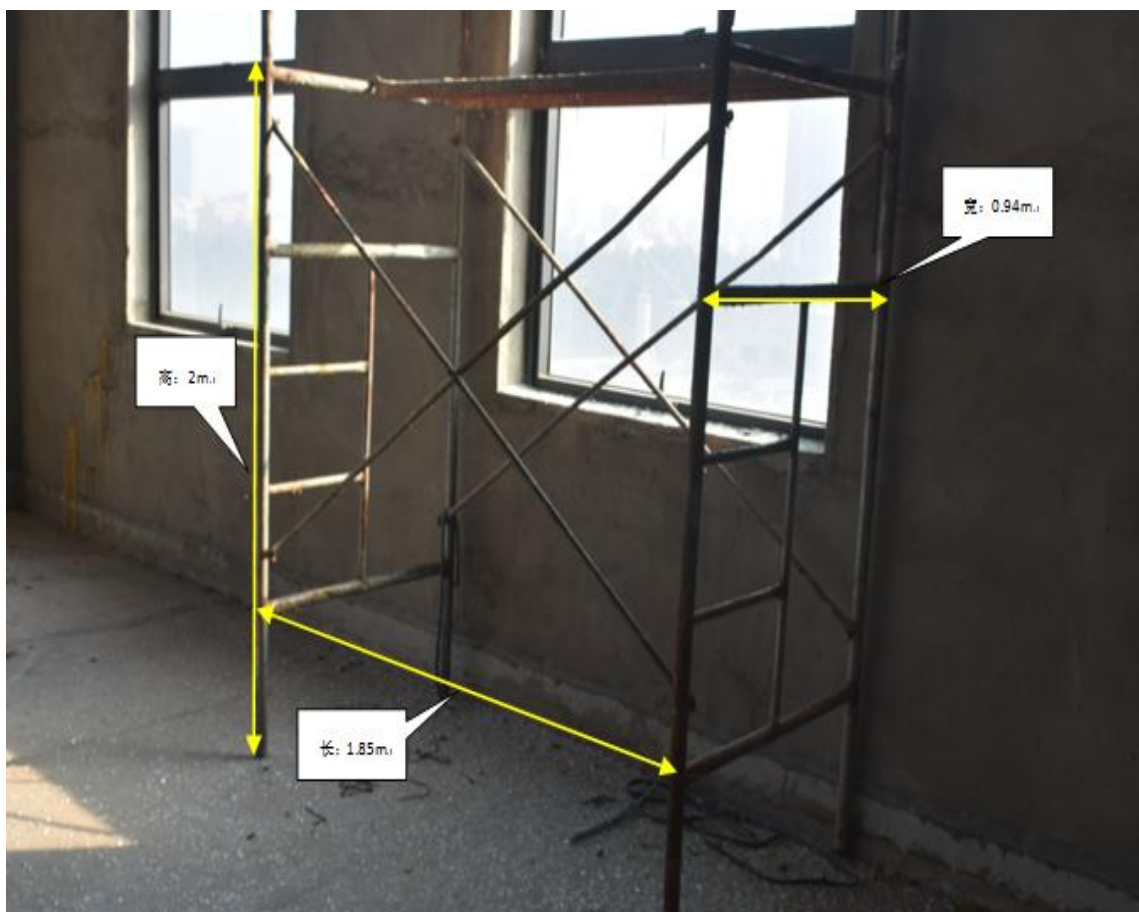
用的同类型尺寸移动门式作业架进行勘验和尺寸测量发现，移动门式作业架为钢管材质，以门架、交叉支撑、脚手板、锁销等组成基本结构，经测量：移动门式脚手架长 1.85m、宽 0.94m、高 2m（图 5）。

图 5 事故同类型尺寸移动门式作业架

4.移动门式作业架顶部周边未设置防护栏杆和挡脚板<sup>[14]</sup>。

5.经对事故中同类型尺寸的移动门式作业架进行测量发现，架体高 2m、宽 0.94m，高宽比为 2.13（大于 2），事故中的作业

架应设置但未设置抛撑<sup>[15]</sup>。

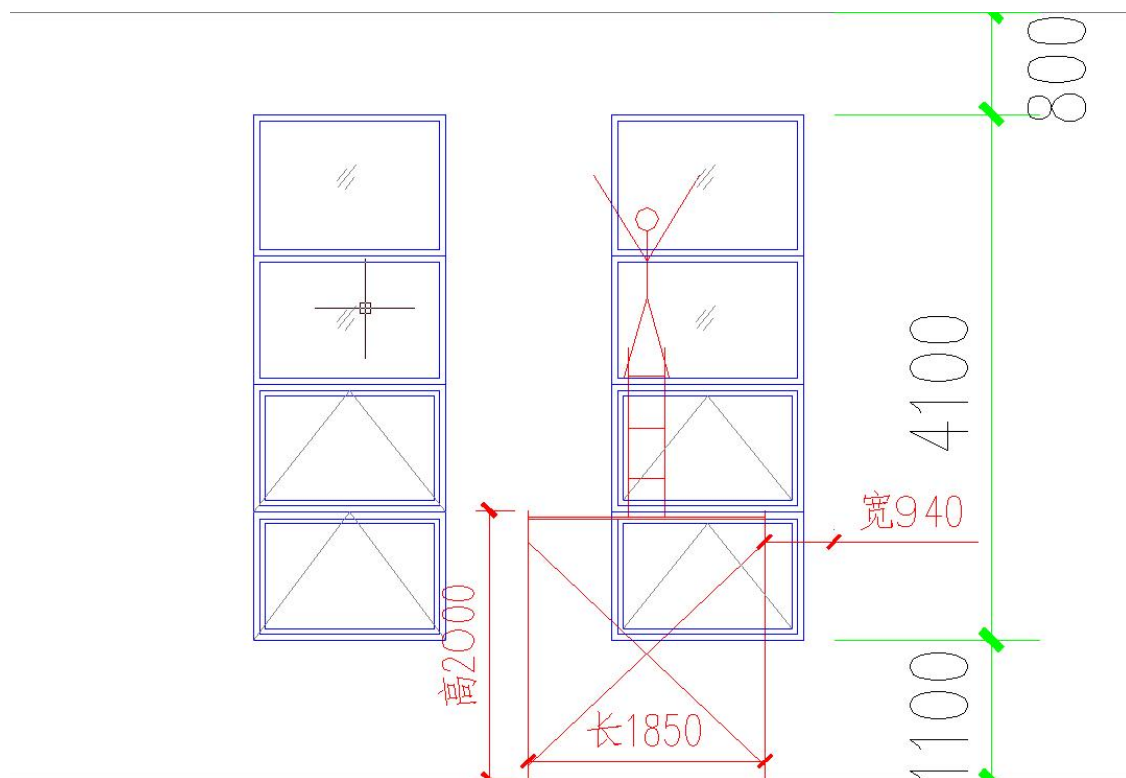
（3）当事人陈立陈述，其在事发前进行清理保护膜作业时曾使用一块长约 70cm、宽约 60cm、厚约 1cm 的木板铺垫在移动门式作业架操作平台脚手板上，再在操作平台木板上搭设一张高约 1m 的三级踏板单边木梯，并站在木梯第三级踏板清理顶部铝合金窗户左侧边框的保护膜（距离地面高度约 2.8m），作业

时陈立未佩戴安全帽、安全带等安全防护用品、用具。事发时具体操作示意图如下（图6）。

图6 当事人陈立作业示意图（图中数字后面的单位为mm）

陈立安全意识淡薄，未采取系挂安全带等安全防护措施，在移动门式作业架平台上搭设木梯作为操作层，作业过程中木梯发生向后滑动，陈立重心失衡从木梯滑落并踩翻未搭建稳固的移动门式作业架，最终坠落地面导致受伤。

1.经测量，移动门式作业架平台高度为 2m，当事人陈立搭设了一张约 1m 高的三级踏板木梯，并站在第三级木梯踏板作为操作层，作业时木梯第三级踏板离地面高度约 2.8m，属于高处作业<sup>[11]</sup>。

2.当事人陈立高处作业时未佩戴安全帽、安全带等防护用品<sup>[12]</sup>。
