东莞大朗“11·15”一般道路交通事故 调查报告

东莞市政府事故调查组

2024年4月

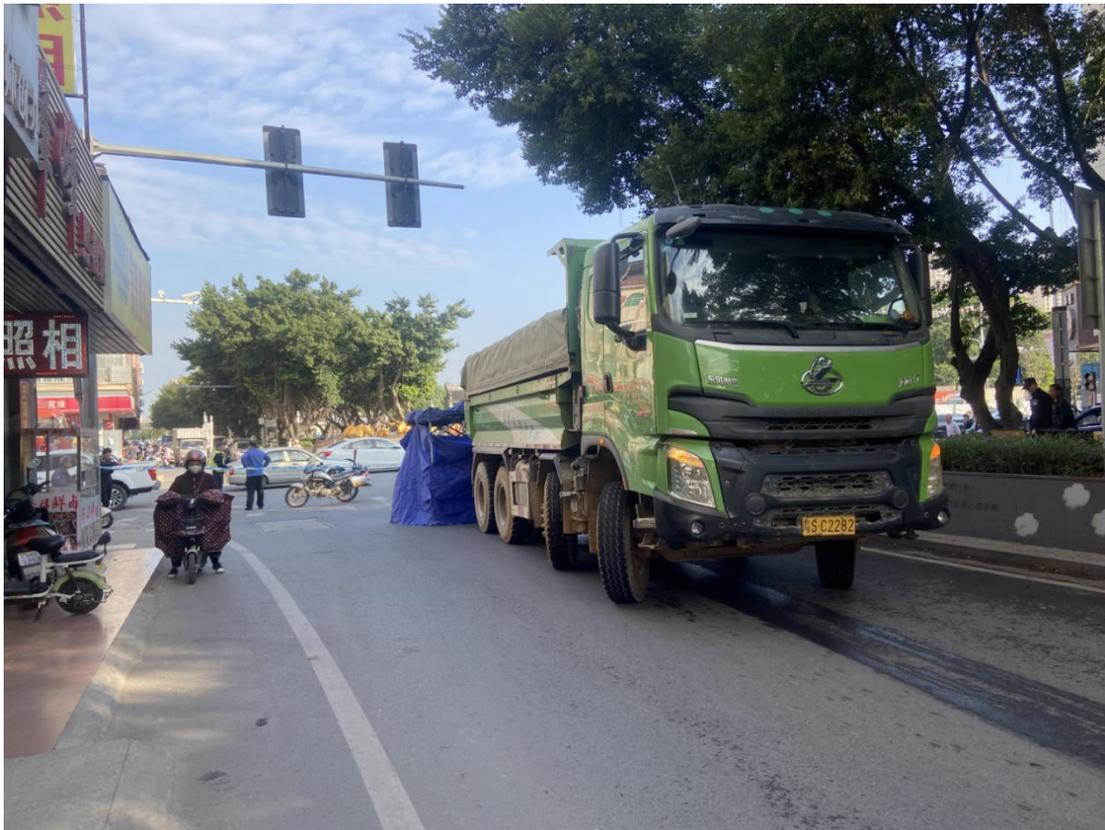
图1 事故现场

3.事故现场勘查情况。粤SC2282号牌重型自卸货车右前车头保险杠见有碰撞痕迹，车辆右侧轮胎见有碾压人体痕迹，轮胎表面粘有人体组织及血迹，道路上无明显刹车痕迹。
