# 东莞桥头佳鹏货运代理部卸货作业“6·16” 一般物体打击事故调查报告

东莞市政府事故调查组

2024年11月

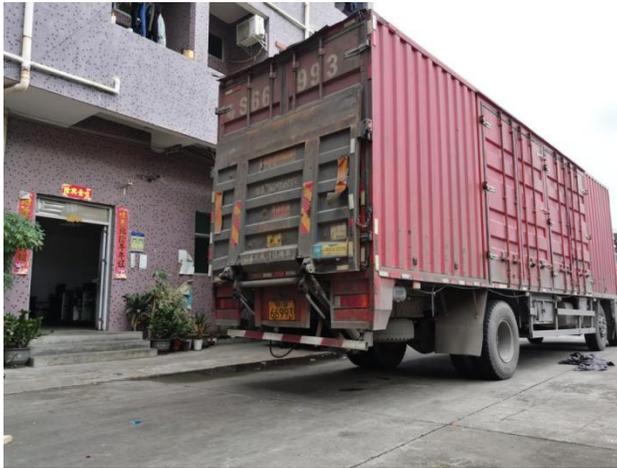
塘唇村仁正路5号<sup>[3]</sup>，使用性质：货运，注册日期：2018年7月10日，检验有效期至2024年7月，核定载质量：14990kg，车身副驾驶门上印字：东莞市其昌物流有限公司，车尾升降尾板无破损或变形，能正常使用，尾板最大安全载重2000kg，放平后长为2.38米，宽为1.88米。该车持有《道路运输证》，有效期至2025年8月24日，核发机关：东莞市交通运输局。因佳鹏货运无道路运输经营许可证，佳鹏货运经营者张振勇与其昌物流于2018年7月17日签订了《车辆使用承包协议》<sup>[4]</sup>，将其购买的粤S66993号重型厢式货车产权登记在其昌物流名下，期限为5年。《车辆使用承包协议》到期后，其昌物流和佳鹏货运未重新签订协议<sup>[5]</sup>。

图1 涉事货车

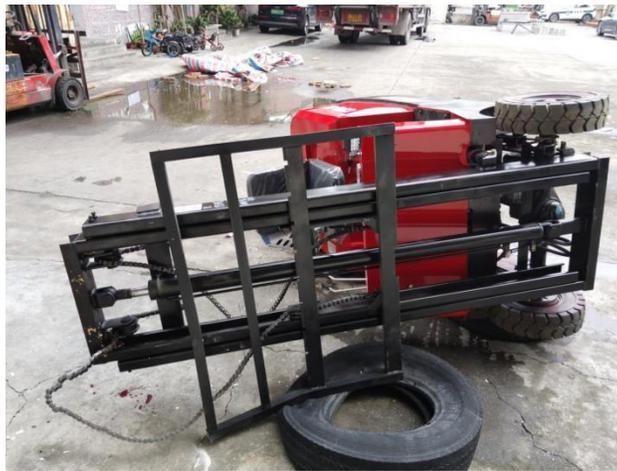
**2.涉事设备。**外观标识有“CPD-12”和“EV 纯电动”，驾驶位置未见安全带和框架，未安装货叉，无铭牌，未见产品合格证，机身长为 1.8 米，宽为 1.06 米，前后轮距为 1.3 米，整重 1.7 吨，为姚本富<sup>[6]</sup>在拼多多平台上购买的产品。

图 2 涉事设备现场照片

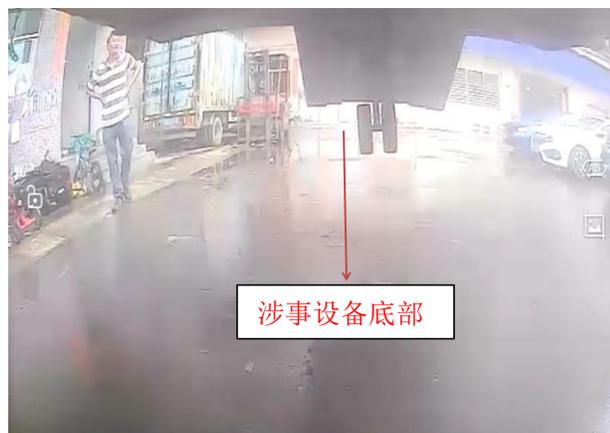
车停靠在货车中门旁，半分钟过后郑超明驾驶叉车停稳在货车前面约 3 米处的空地。14 时 55 分许，鲁茂志从货车中门下车，走到货车尾部处打开尾门并走进车厢内，其坐到涉事设备驾驶位置上驾驶涉事设备往货车尾部的方向倒。14 时 56 分 40 秒，张宏达第二次从货车副驾位置下车并走到货车尾部。14 时 56 分 50 秒，当涉事设备倒至放平后的升降尾板上时（离放平后的升降尾板最外缘约 20CM），涉事设备突然往后翻滚下来，鲁茂志被涉事设备门架压到头部位置，倒在地上。

图 3 涉事设备向后翻倒瞬间（货车尾部自带摄像头拍摄）

当事人鲁茂志安全意识不足，在对涉事设备不熟悉的情况下，冒险驾驶涉事设备到升降尾板上，不慎导致涉事设备从升降尾板往后翻滚坠落地上，致使鲁茂志头部被涉事设备砸中。

事发后涉事货车升降尾板未变形或损坏，结合升降尾板最大安全载重和涉事设备整重分析，排除因升降尾板支撑力不足导致涉事设备翻滚坠落的可能性。

货物运输管理单位应吸取本次事故教训，加强安全生产统一、协调管理工作，对货物运输途中各作业环节安全风险进行全面辨识，深刻认识到货物装卸过程中的各类风险，提前制定作业方案，采取相应的防护措施；要加强对从业人员的安全生产教育与培训，确保从业人员具备必要的安全生产知识；要制定和完善各岗位的安全生产操作规程和规章制度，确保从业人员掌握本岗位的操作技能，杜绝违章指挥或作业；督促从业人员严格执行本单位的安全生产操作规程，严禁冒险作业；严格落实事故隐患排查治理制度，采取技术、管理措施及时发现并消除事故隐患，防范类似事故的再次发生。

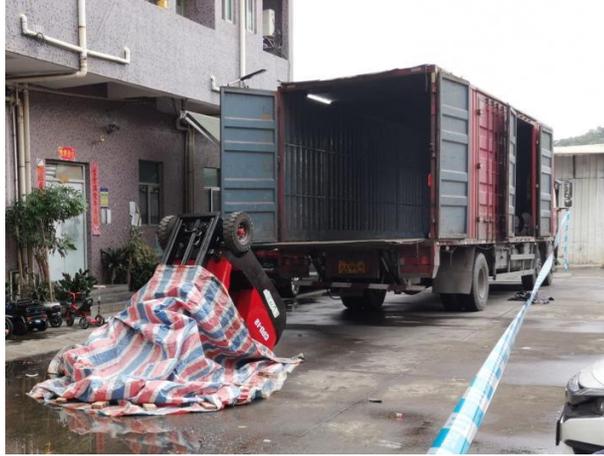
事故发生在东莞市桥头镇朗厦村华夏路 42 号的宏富公司办公室前院子内。现场监控视频显示，事故发生时间为 2024 年 6 月 16 日 14 时 56 分（结合张宏达报 110 的时间比对，监控视频的记录时间比北京时间慢了约 2 分钟）。从货车进厂至事故发生，监控视频基本能记录整个事故发生的经过，由于监控角度问题，无法观察到涉事设备翻倒压住鲁茂志的全过程。

图 4 事故现场照片
