石龙镇“8·17”一般高处坠落事故调查报告

东莞市嘉益塑料实业有限公司
“8·17”一般高处坠落事故调查组
2019年10月

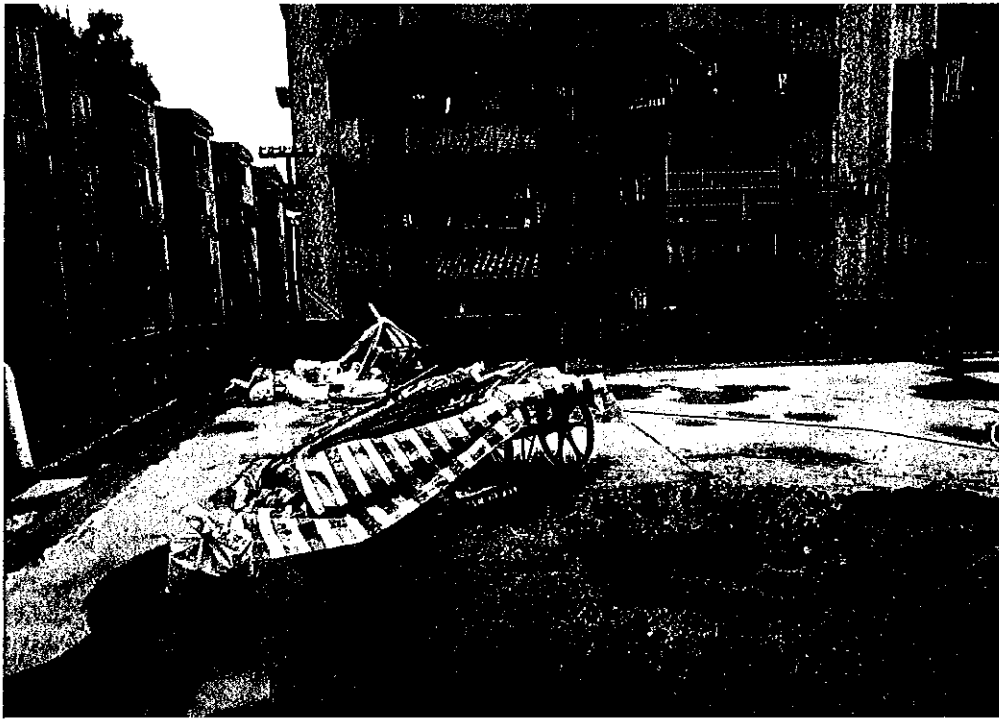
图2：事故现场（天台）情况

事故发生现场位于东莞市石碣镇唐洪富华街1号嘉益公司租赁厂房三楼天台西北角，现场可见斗车一辆、简易提升机（俗称“吊机”）底座架1个、沙包12个、待搅拌沙土水泥等物料一堆等（见图2）。

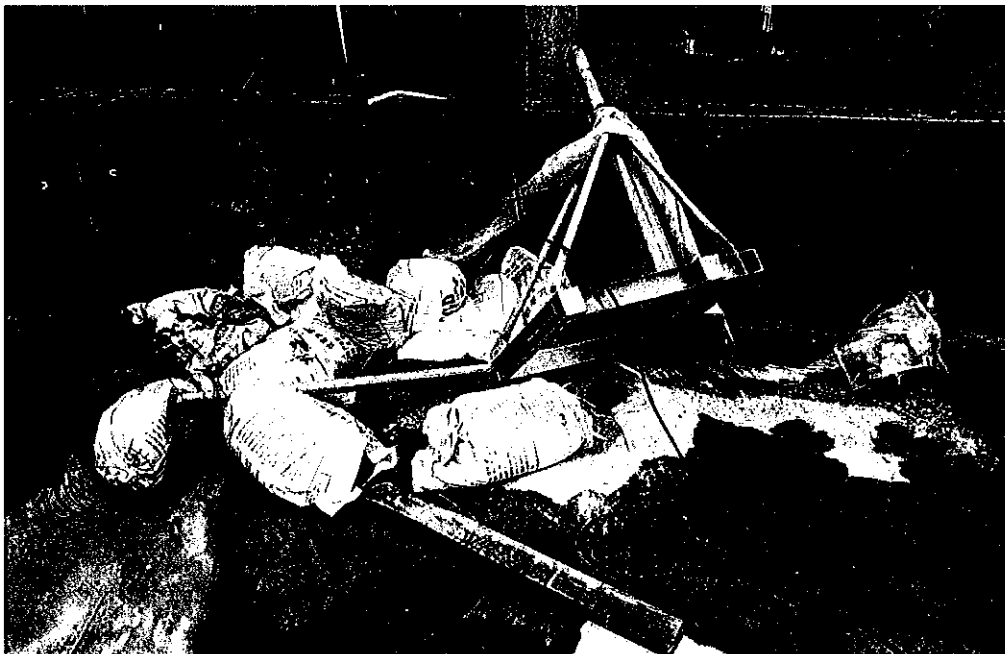
图3：涉事吊机的底座架

吊机底座架与吊臂连接处卡在防护墙上，使底座架侧向左边卡在防护墙与天台之间。底座架左边框插入一条长约2.5m圆形钢管，钢管旁边的包沙用于压住底座配重。现场还有一条木块在

底座架前方，一条电黑色缆线（吊臂上的电机电源线）穿过防护墙而下（见图3）。

安装吊机时，底座两边必须插入钢管或者钢槽，一是增大吊

机的受力面积，二是用于放置配重物。从图 3 我们可以看到，该吊机底座仅左边插入了钢管，另一边则没有，并且配重物也仅压在左边钢管上，使吊机底座受重不平衡，左重右轻。

在王某建为了不让斗车打转和避开二楼飘台上的电缆而用力拉拽溜绳时，扯动了吊机底座，使吊臂偏移，底座架倾斜，因底座左重右轻，底座架向左边倾斜（事实也是如此），吊臂与底座架连接处卡在防护墙边上，左边的底座边框和钢管侧斜支撑地面，刚好把底座架卡死在防护墙与天台之间（见图 3）。在底座架卡在防护墙而受阻时，吊臂因继续受到拉力和惯性的作用而从活动连接处脱落，雷某明伸手想拉住坠落的吊臂，但因吊臂及吊物较重且又是顺势而下，雷某明抓住后无法拉回坠落而下的吊臂，反而被较重的吊臂把他也一同带着坠落，坠落高度约 13m。

2. 吊机安装不规范容易侧翻倾覆。从现场勘察情况来看，吊机底座只有一侧使用了钢条增加受力面积，且沙包配重不平衡（左重右轻），自身稳固性差，由于吊机底座与吊臂是活动性连接，起吊过程中吊臂容易转动，从而导致吊机重心不稳发生侧翻倾覆。

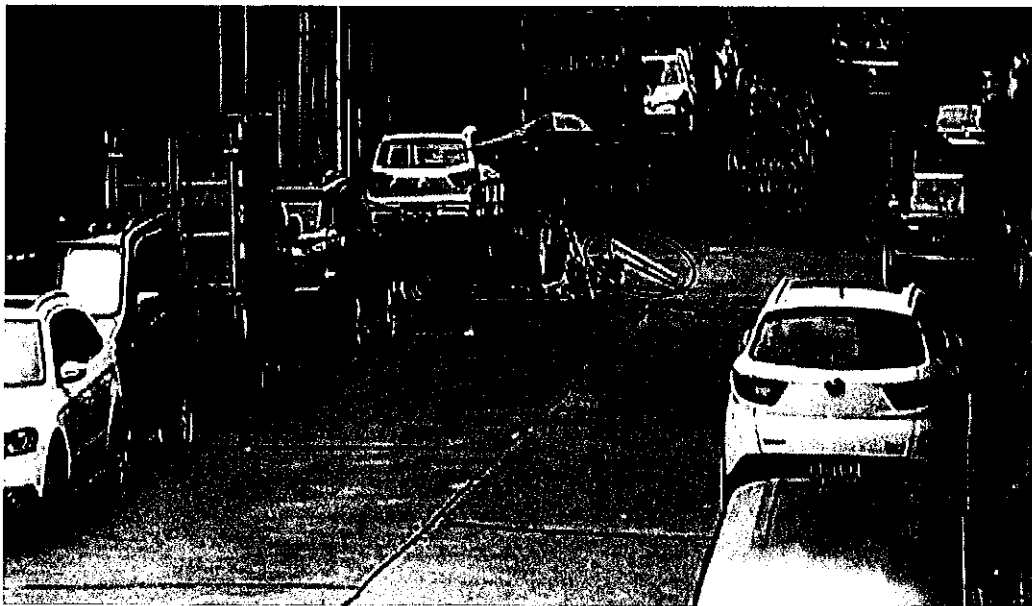
图 4：事故现场（一楼）情况

经查看事故视频，一楼事故现场位于厂房北侧的石碣镇唐洪富华街（见图 4 视频截图），现场可见街道两侧停放机动车辆，雷衍明坠落位置（红色圆圈所示）附近停放三轮摩托车一部，坠落的吊臂也在附近（红色椭圆所示）。该厂房建筑共 3 层，一层高约 5.0m，二、三层高约 3.50m，总高度约 12.0m。雷某明是在三楼天台西北角操作吊机时越过防护墙往外墙坠落的，防护墙高度约 0.9m，因此认定雷某明坠落高度约 13m。

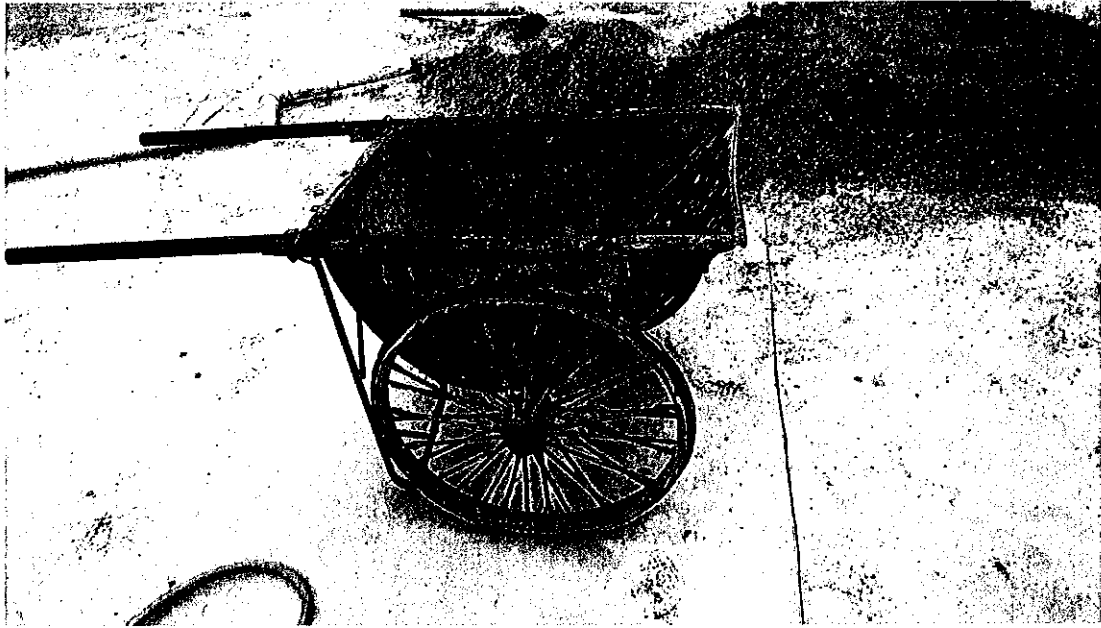
图 7：现场同类型斗车

专家在现场看到与用于吊运物料的同类型斗车（见图 7），

其规格为：车高约 0.65m，斗身长约 0.78m，宽约 0.40m，手柄长约 0.70m，载重约 100kg。为了便于吊运，操作人员分别用 4 条直径约 6mm 的铁线绑住斗车的四个角，然后将 4 条铁线在斗车上方的中间打结做成一个铁环用于起吊用并固定斗车。在斗车左拉手根部系一条溜绳，用于起吊时控制斗车防止其旋转，并用于拉拽使斗车越过飘台上的电缆。

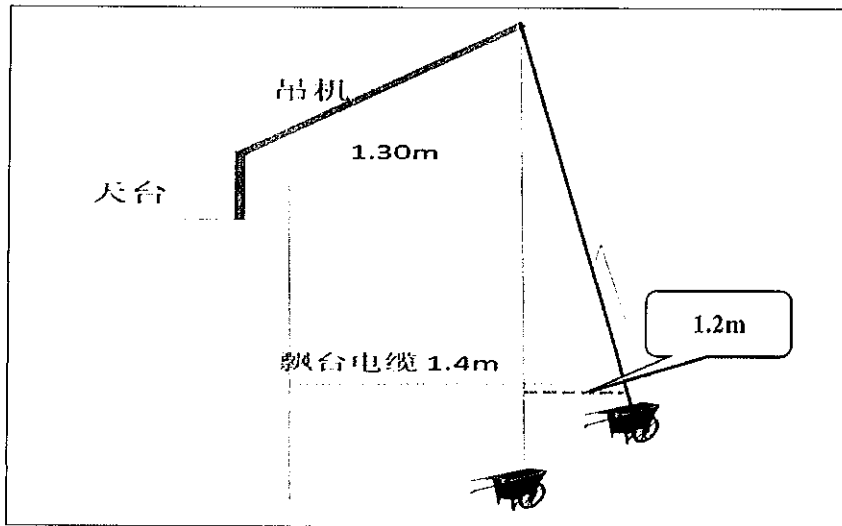
图 8：吊运斗车上升路线图

天台防护墙宽度约 0.20m，飘台与电缆宽度约 1.4m，斗车宽度约 0.45m，小吊机底座边框厚约 0.15m，小吊机靠近天台防护墙约 0.30m 设置（防护墙边有一条小沟），合计宽度约 2.50m。小吊机探出水平距离约 1.3m，也就是说斗车上升过程中，要越

过飘台电缆，王某建需要拉斜吊物，拉拽斗车偏离垂直上升线路至少 1.2m 距离（见图 8）。

1. 作业人员违反吊运作业安全规程。根据《起重机械安全规程第 1 部分：总则》（GB6067.1-2010）规定：起重机械不许斜向拖拉物品。吊机虽然未被纳入《中华人民共和国特种设备目录》（2014 年修订），但其工作原理与起重机械一样，并且吊机作为机动性的吊运工具，主要靠底座插入钢管（或槽钢）来加大受力面积和配放重物固定，稳固性较差，用力斜拉吊物容易使吊机底座移动，导致倾覆事故发生。事故中从业人员在吊装作业

时用力斜拉吊物，使吊机底座发生偏移倾斜，导致吊臂脱落发生事故。
