生产安全事故隐患公示信息表

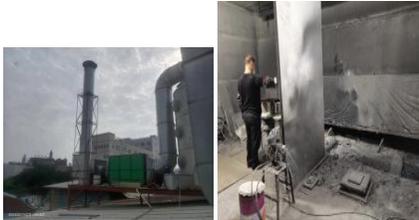
企业名称	东莞市胜艺工艺制品有限公司	地址	广东省东莞市塘厦镇四黎南路19号3栋201室
镇街	塘厦	主要负责人(法人)	吴亚华
检查人员	刘永光	检查部位	车间、办公室
隐患问题情况 (详细)	1、打磨房产生的可燃性粉尘(干性油漆粉尘)与喷漆室产生的可燃气体(非水性喷漆微粒与空气的混合气体)共用一套除尘系统; 2、使用非水性漆的喷漆室未设置固定式可燃气体浓度监测报警装置; 3、主要负责人吴洋胜未履行《中华人民共和国 安全生产法》第二十一条第(五)项规定的安全生产工作职责(未及时消除生产安全事故隐患)		
整改期限	2023.12.06	完成情况(后续及时更新)	未到期
现场图片(1-2张具有代表性)
